## Accoglienza interna

## Analisi delle criticità dello Stato di Fatto TAV 2.A

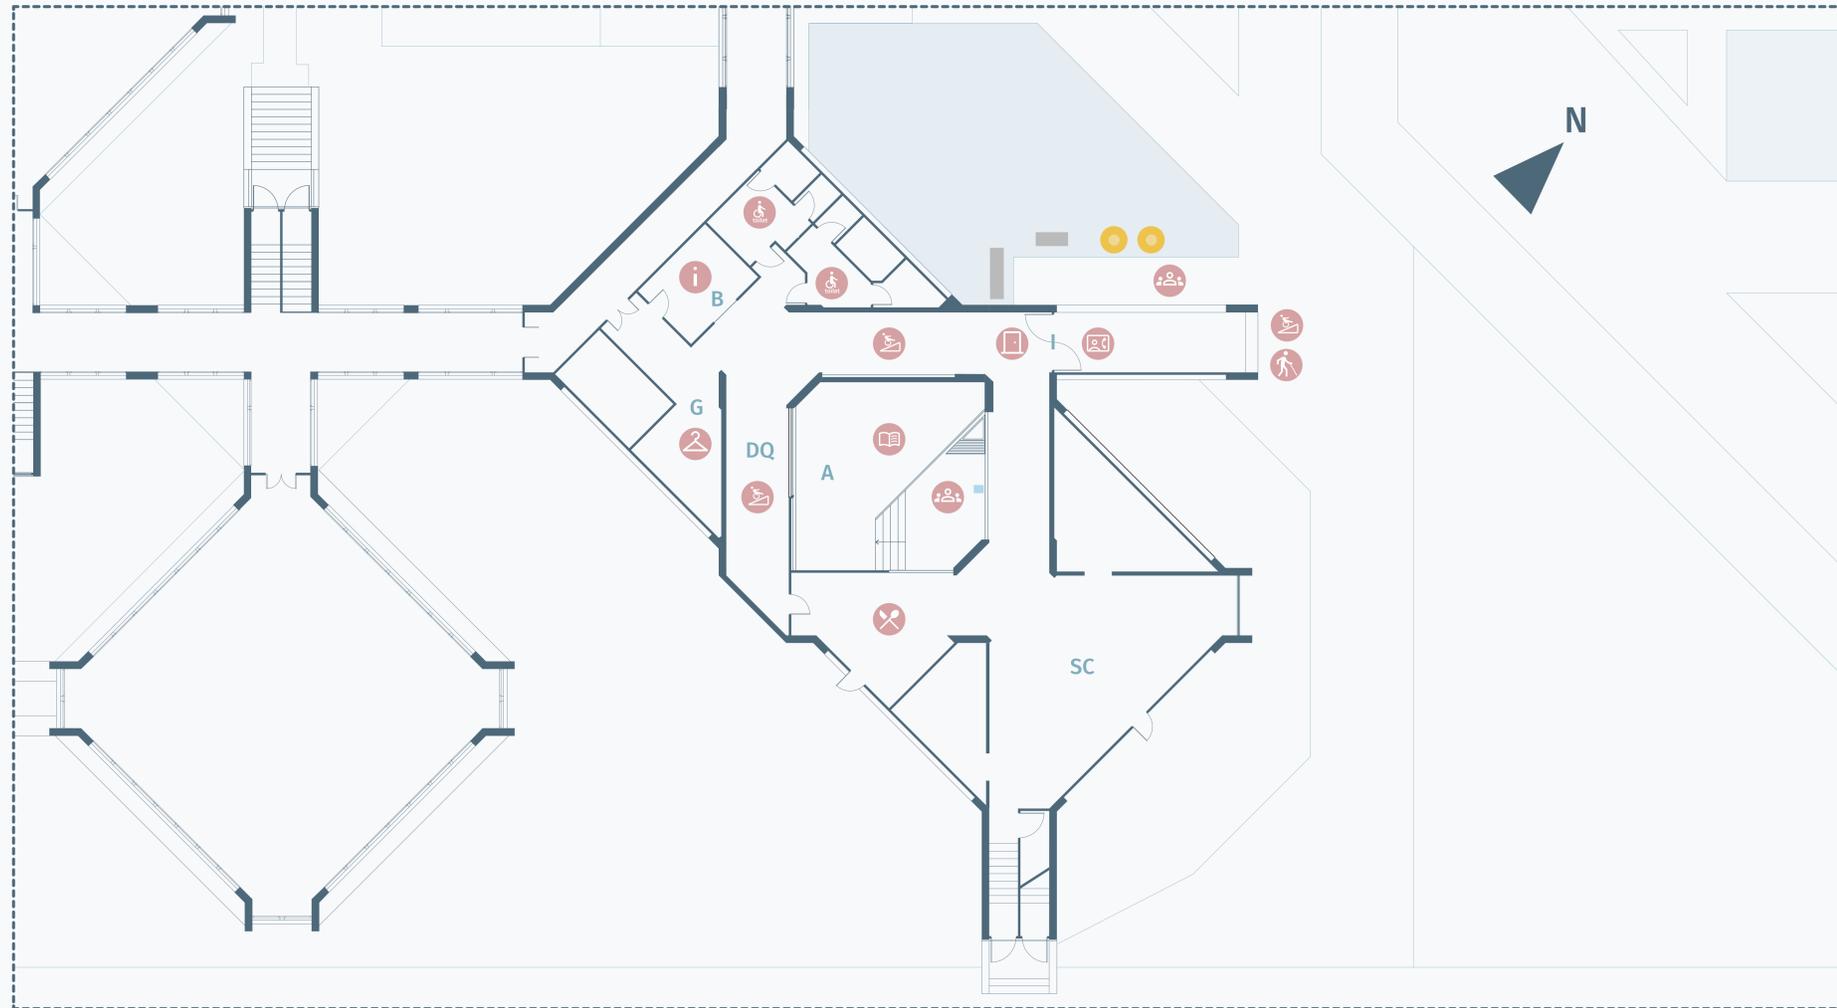
1-Pianta piano terra scala 1:100

**I** **Ingresso:** Alla struttura si accede attraverso un percorso coperto che funge da protezione in caso di sosta all'esterno. L'accesso principale alla struttura non è adeguatamente segnalato. Seppur presenti, le sedute in prossimità dell'ingresso, risultano inadeguate per numero e per funzionalità; inoltre non è prevista nessuna area adibita all'attesa in fila.

**A** **Accoglienza:** La struttura è caratterizzata dalla presenza di una rampa che, partendo dall'ingresso, porta all'area museale posta al primo piano. Tale rampa avvolge uno spazio centrale che diventa il fulcro della composizione architettonica. L'area risulta al momento inutilizzata e non adeguatamente attrezzata per lo svolgimento di attività legate all'esposizione museale.

**G** **Guardaroba:** non adeguatamente segnalato e identificabile. Gli armadietti non sono accessibili, essendo inutilizzabili autonomamente da persone su dispositivo a ruote. Inoltre, non sono presenti etichette accessibili identificative dei singoli armadi.

**SC** **Sala conferenze:** Posta in prossimità dell'ingresso, la sala conferenze con annesso spazio esterno non risulta più utilizzata come tale. Sono presenti all'interno diversi elementi quali vetrine, sedute etc. che non permettono quindi la fruizione dello spazio. Poiché un'area dedicata alle conferenze è stata collocata al piano terra del Modulo Ippodameo, sarebbe opportuno trovare nuove funzioni da svolgere all'interno della sala.

**B** **Biglietteria/bancone informativo:** La biglietteria utilizza uno schermo di sicurezza vetrato di separazione, a ciò però non fa seguito l'utilizzo di un sistema di amplificazione, necessario per le persone con disabilità uditive. Il bancone non presenta la doppia altezza. Inoltre l'illuminazione a livello del bancone non è adeguata e uniforme, impedendo una facile lettura del testo e delle labbra.

**DQ** **Superamento dei dislivelli di quota:** Non è presente alcun ascensore in prossimità dell'area di ingresso. Il dislivello viene superato attraverso una rampa che presenta una pendenza superiore al 5%. Pur essendo accessibile, avendo una pendenza inferiore all'8%, tuttavia non può essere fruita in autonomia.
