1-Pianta piano primo scala 1:100

### Abaco delle Criticità

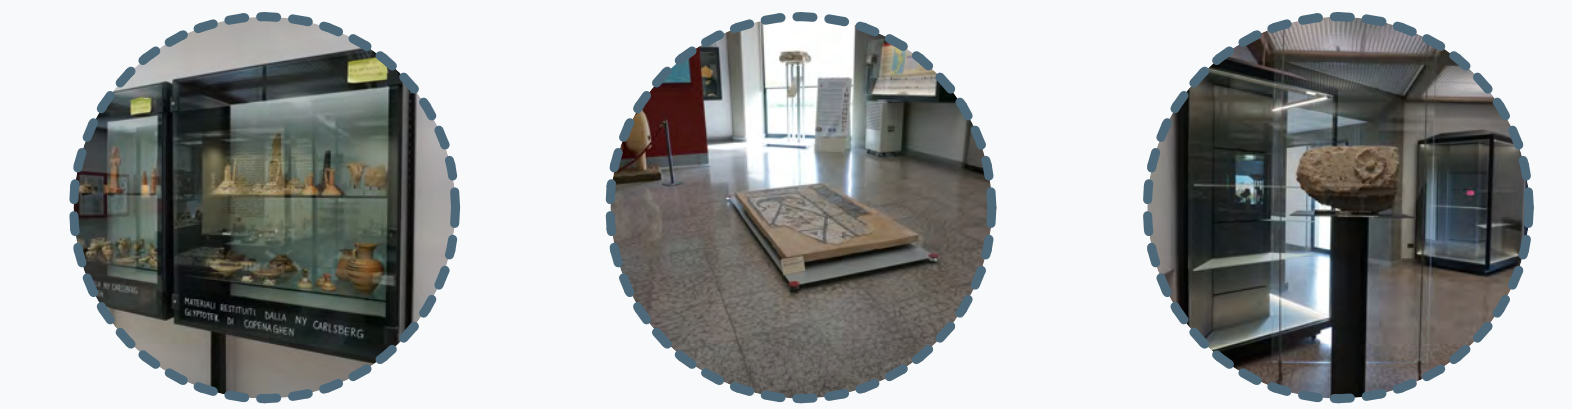
Presenza di sporgenze e/o ostacoli lungo i percorsi di distribuzione e all'interno dell'esposizione museale.  
C1D0Z  
C3DES

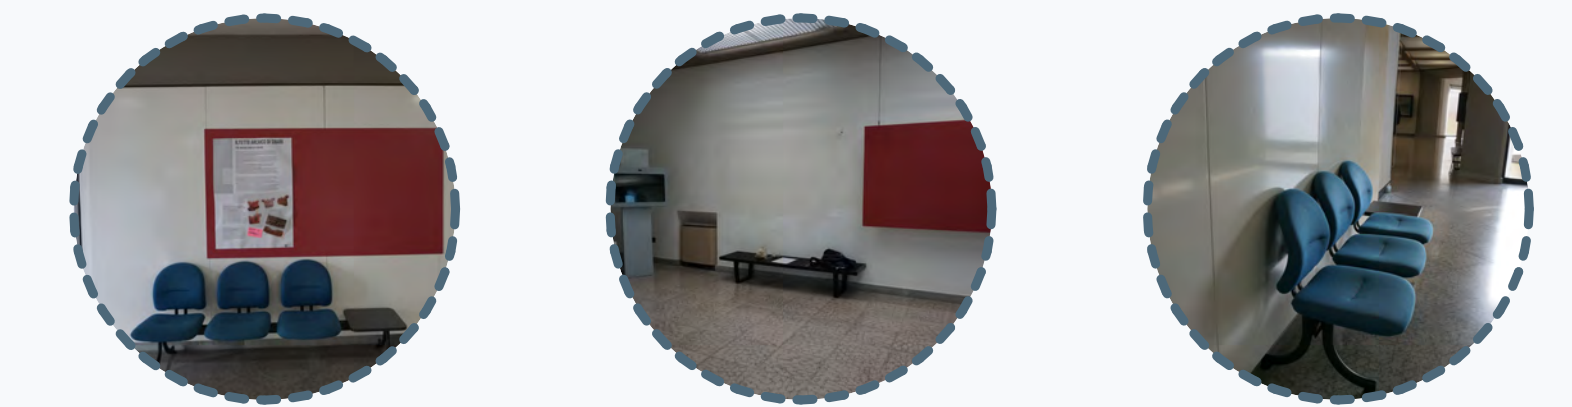
Lungo il percorso non sono presenti sedute in numero sufficiente e quelle presenti non sono dotate degli accorgimenti per le persone con disabilità.  
C2D0Z

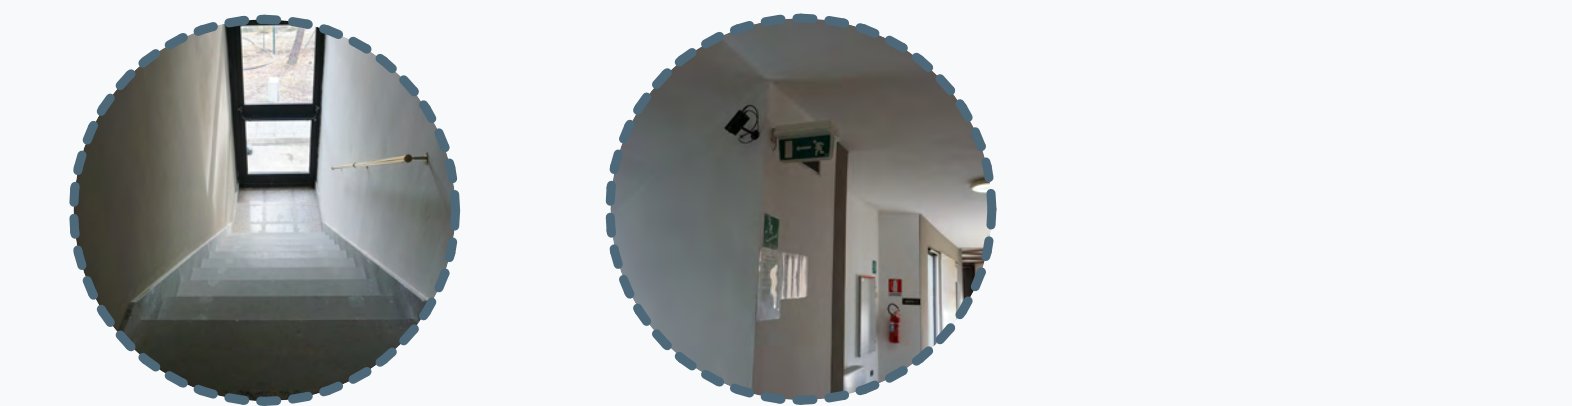
I percorsi di evacuazione non sono adeguatamente segnalati né accessibili alle persone con disabilità motoria.  
C3D0Z

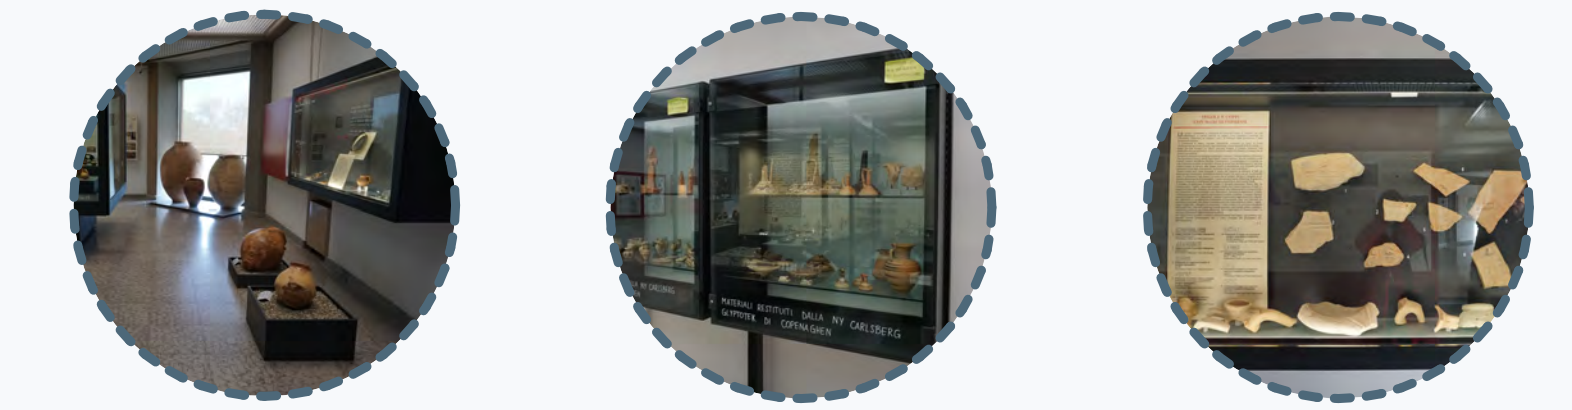
Alcuni dei dispositivi espositivi non sono adatti per la fruizione di persone con disabilità motoria, bambini e persone di bassa statura.  
C1DES

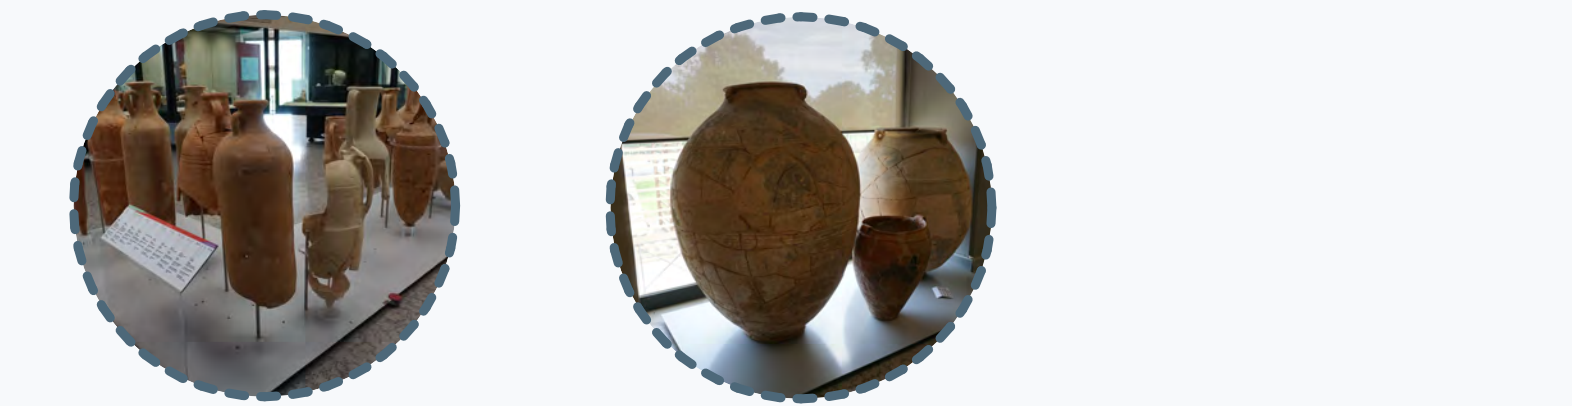
Alcuni dei beni esposti non risultano essere collocati su supporti sufficientemente stabili atti a garantire la fruizione in piena sicurezza.  
C4DES
