### Inquadramento e aree esterne

### Il Parco Archeologico di Sibari e il Museo della Sibaritide

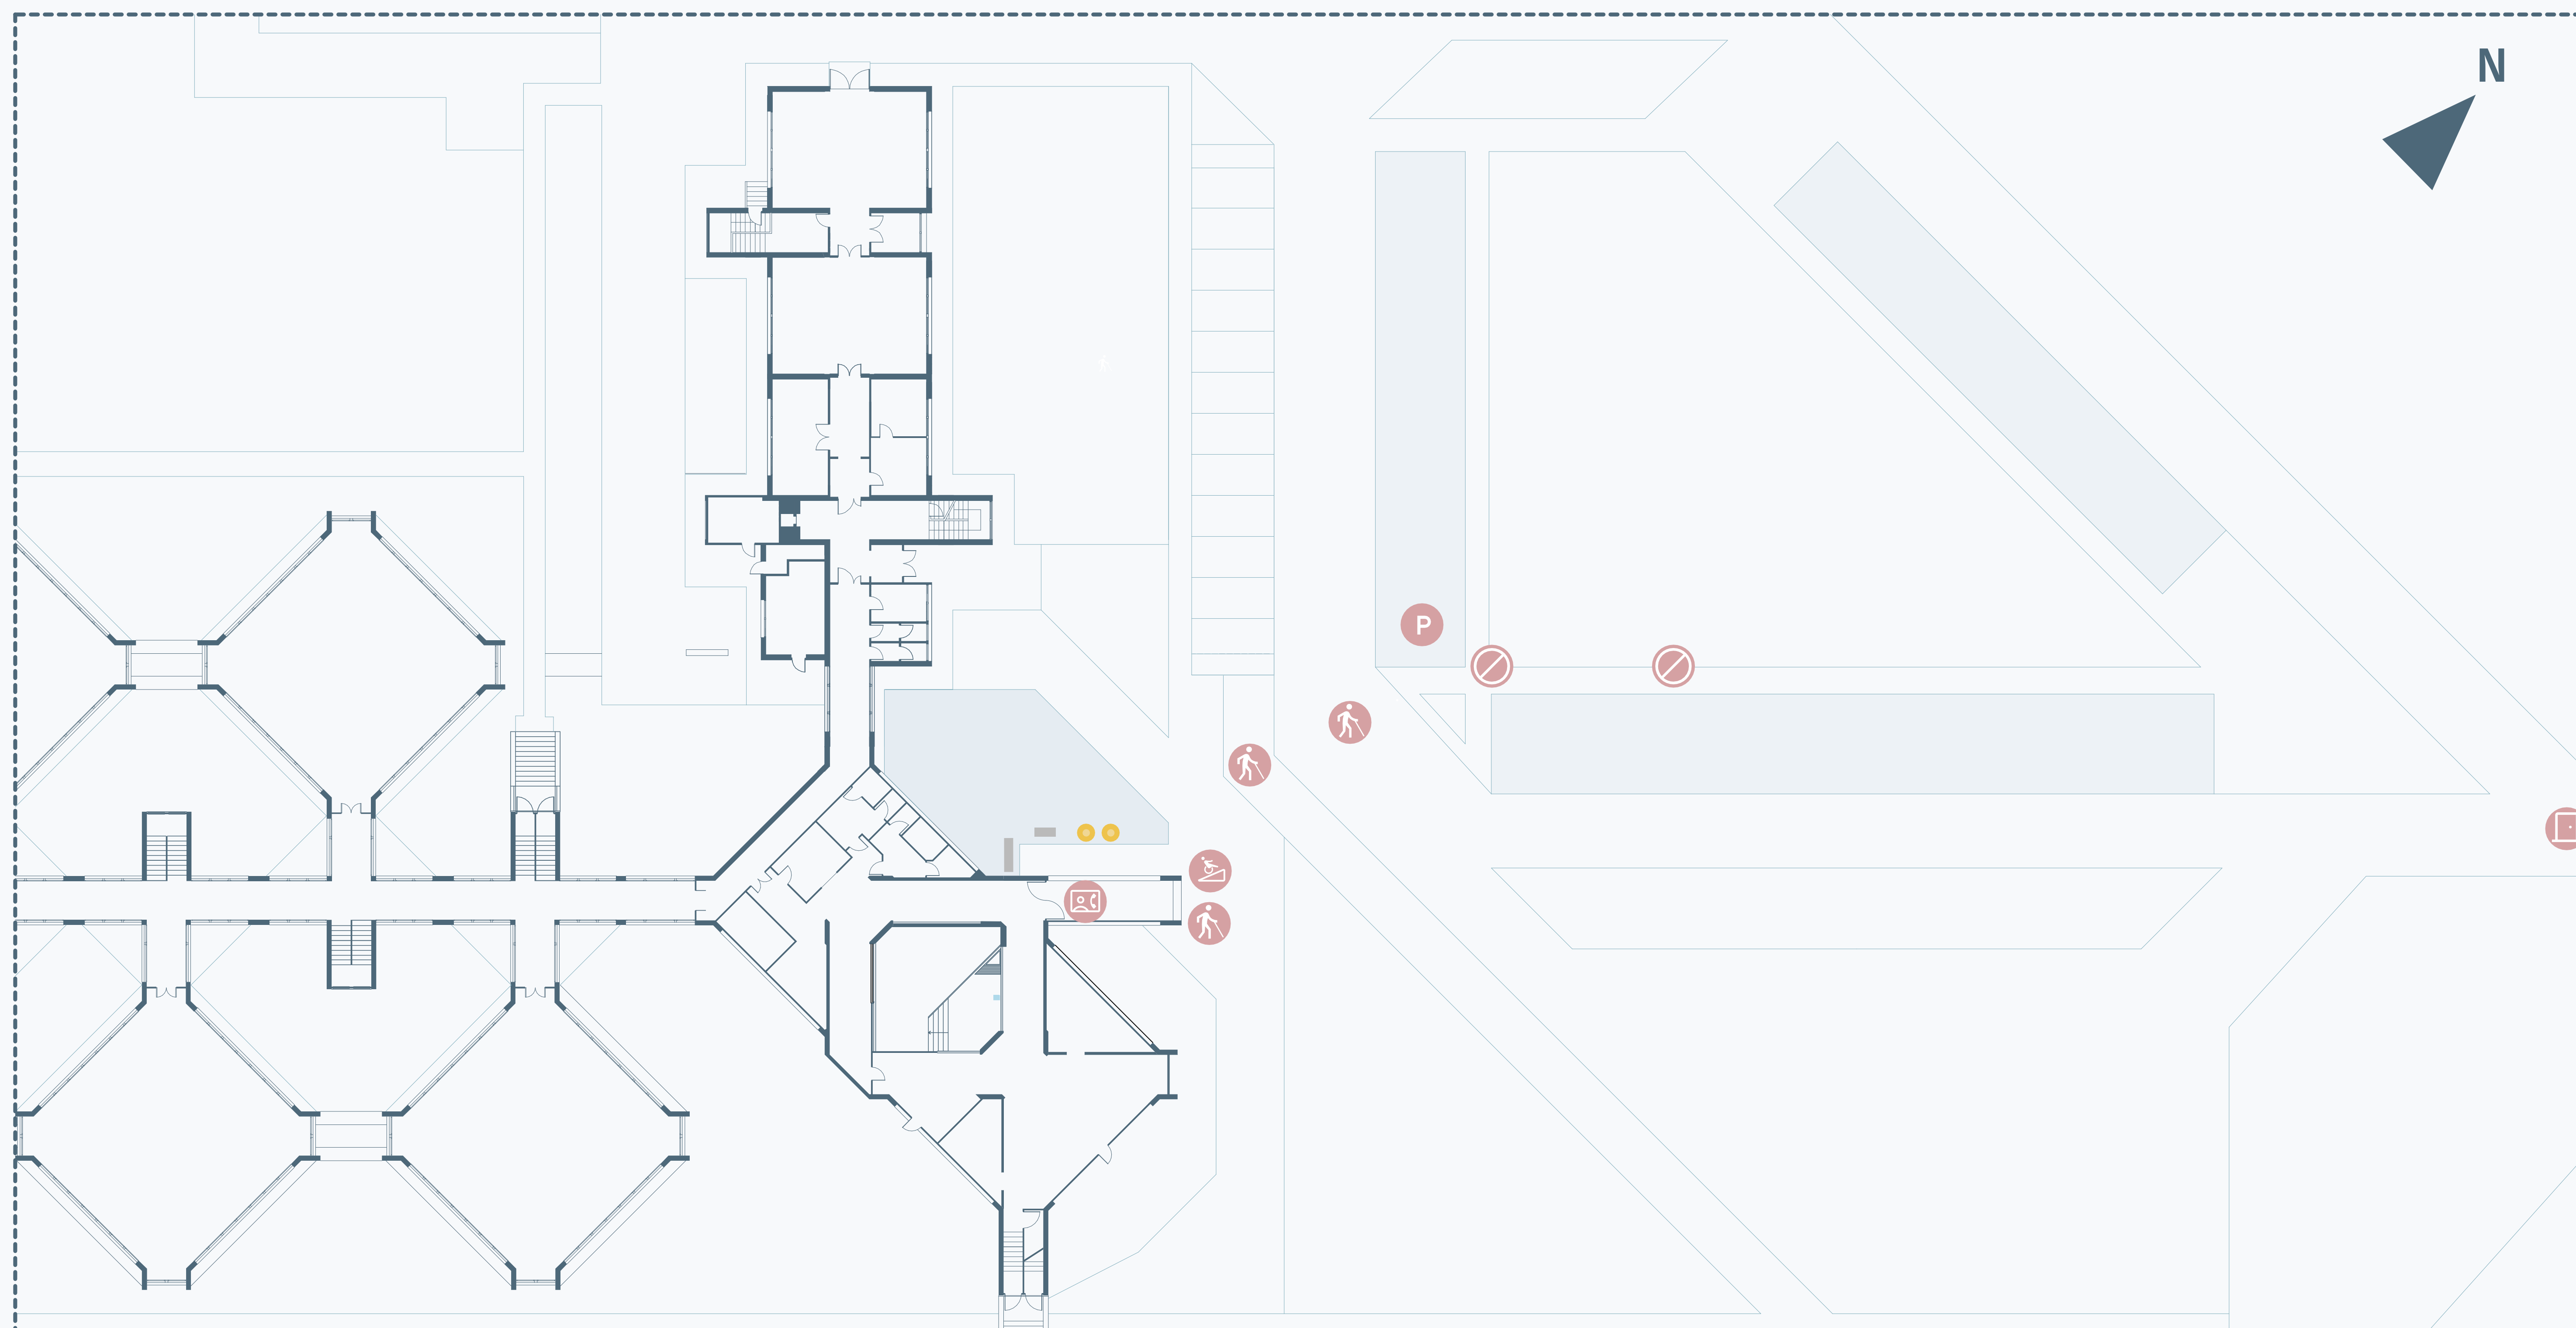
1-Aree Esterne scala 1:200

- Il parcheggio per persone con disabilità non risulta essere adeguatamente segnalato né opportunamente dimensionato, risulta inoltre essere assente un'adeguata barriera che impedisca alle auto di creare ostacoli lungo il percorso pedonale.
- Lungo il percorso esterno sono presenti diversi ostacoli che limitano gli spostamenti: alberi, auto che sporgono dagli stalli.
- La pendenza della rampa non permette la mobilità autonoma alle persone con disabilità motoria.
- L'accesso alla struttura/complesso non è riconoscibile: manca adeguato contrasto cromatico e segni esteriori di identificabilità.
- La struttura non risulta essere provvista di percorso tattilo-plantare necessario per l'accesso alle persone con disabilità visiva.
- Non è presente una bacheca informativa accessibile all'esterno della struttura.

Sul piano dell'orientamento e della mobilità non risultano accorgimenti specifici idonei a realizzare l'accessibilità a favore di persone con disabilità motorie, visive, uditive e cognitive
