Esperienza museale, distribuzione orizzontale e verticale e percorsi multimediali

Analisi delle criticità dello Stato di Fatto TAV 4.A

Pianta piano terra Modulo Ippodameo scala 1:100

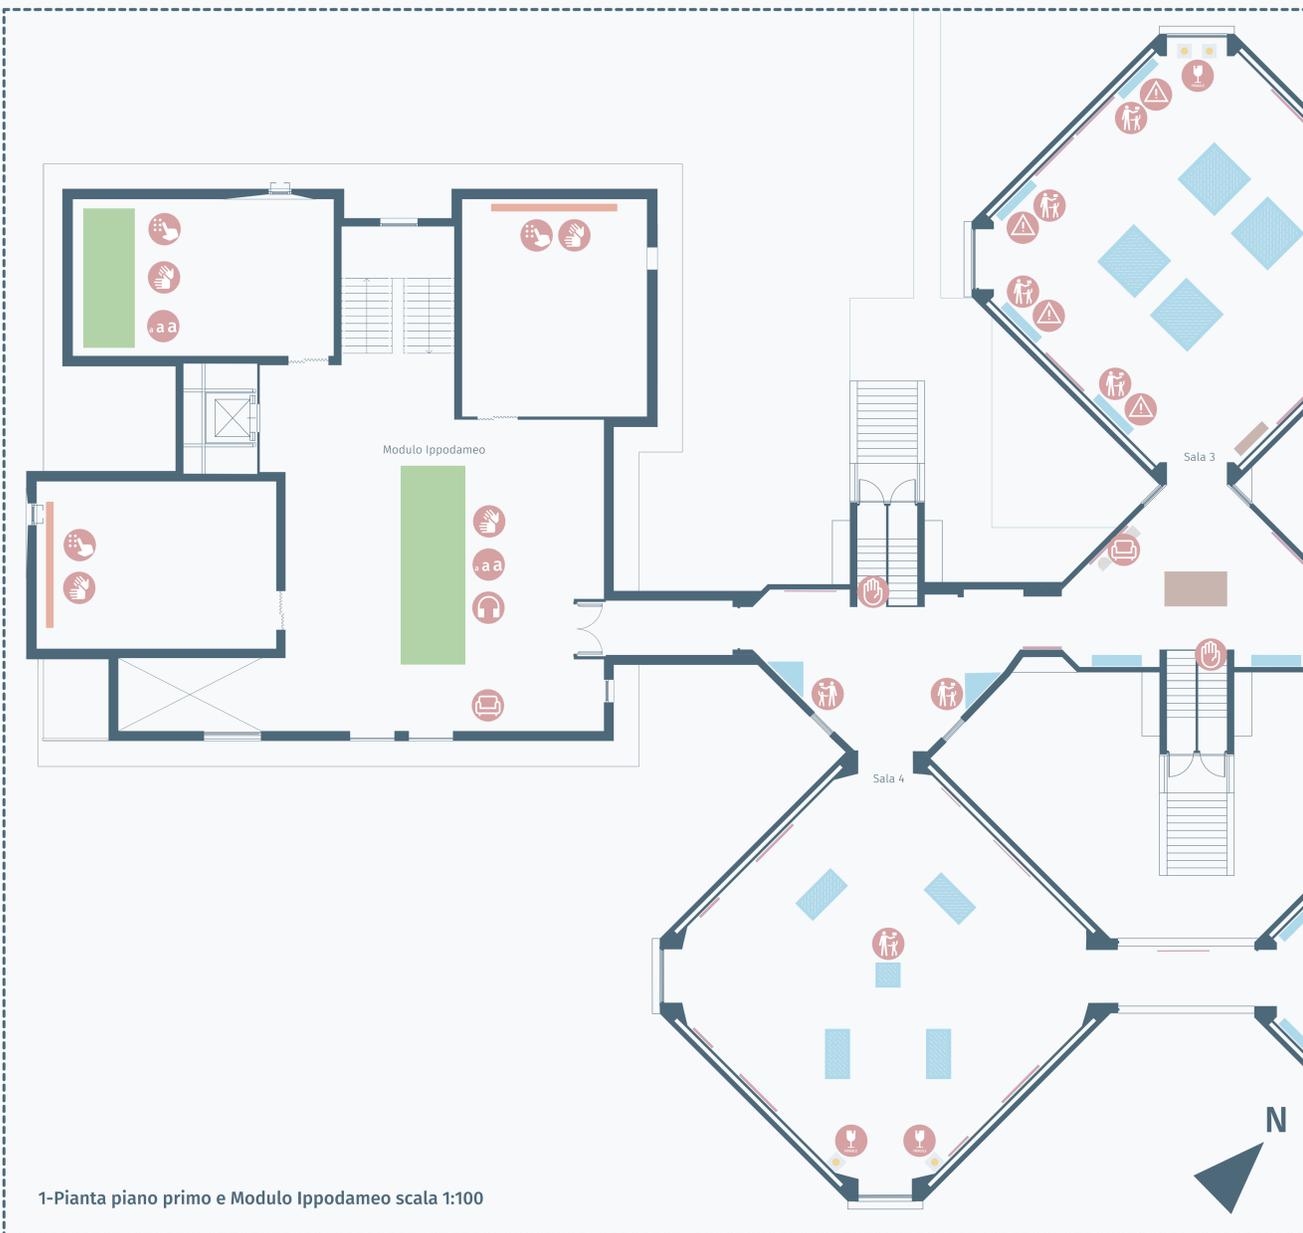
Presenza di sporgenze e/o ostacoli lungo i percorsi di distribuzione e all'interno dell'esposizione museale.
C1D0Z
C3DES

Non sono presenti contenuti audiovisivi sottotitolati in sostituzione dei rispettivi contenuti sonori visualizzabili mediante finestre in Lingua italiana dei segni (LIS), e/o Americana (ASL) e/o International Sign Language (IS).
C2PMD

Lungo il percorso non sono presenti sedute in numero sufficiente e quelle presenti non sono dotate degli accorgimenti per le persone con disabilità.
C2D0Z

Il materiale presente all'interno delle sale multimediali non è descritto con caratteri ingranditi e a sufficiente contrasto cromatico.
C3PMD

I percorsi di evacuazione non sono adeguatamente segnalati né accessibili alle persone con disabilità motoria.
C3D0Z

L'audiodescrizione non è disponibile per tutto il materiale presente.
C4PMD

Alcuni dei dispositivi espositivi non sono adatti per la fruizione di persone con disabilità motoria, bambini e persone di bassa statura.
C1DES

Alcuni dei beni esposti non risultano essere collocati su supporti sufficientemente stabili atti a garantire la fruizione in piena sicurezza.
C4DES

Sul piano dell'orientamento e della mobilità non risultano accorgimenti specifici idonei a realizzare l'accessibilità a favore di persone con disabilità motorie, visive, uditive e cognitive.
