1-Pianta piano primo scala 1:100

### Abaco delle Criticità

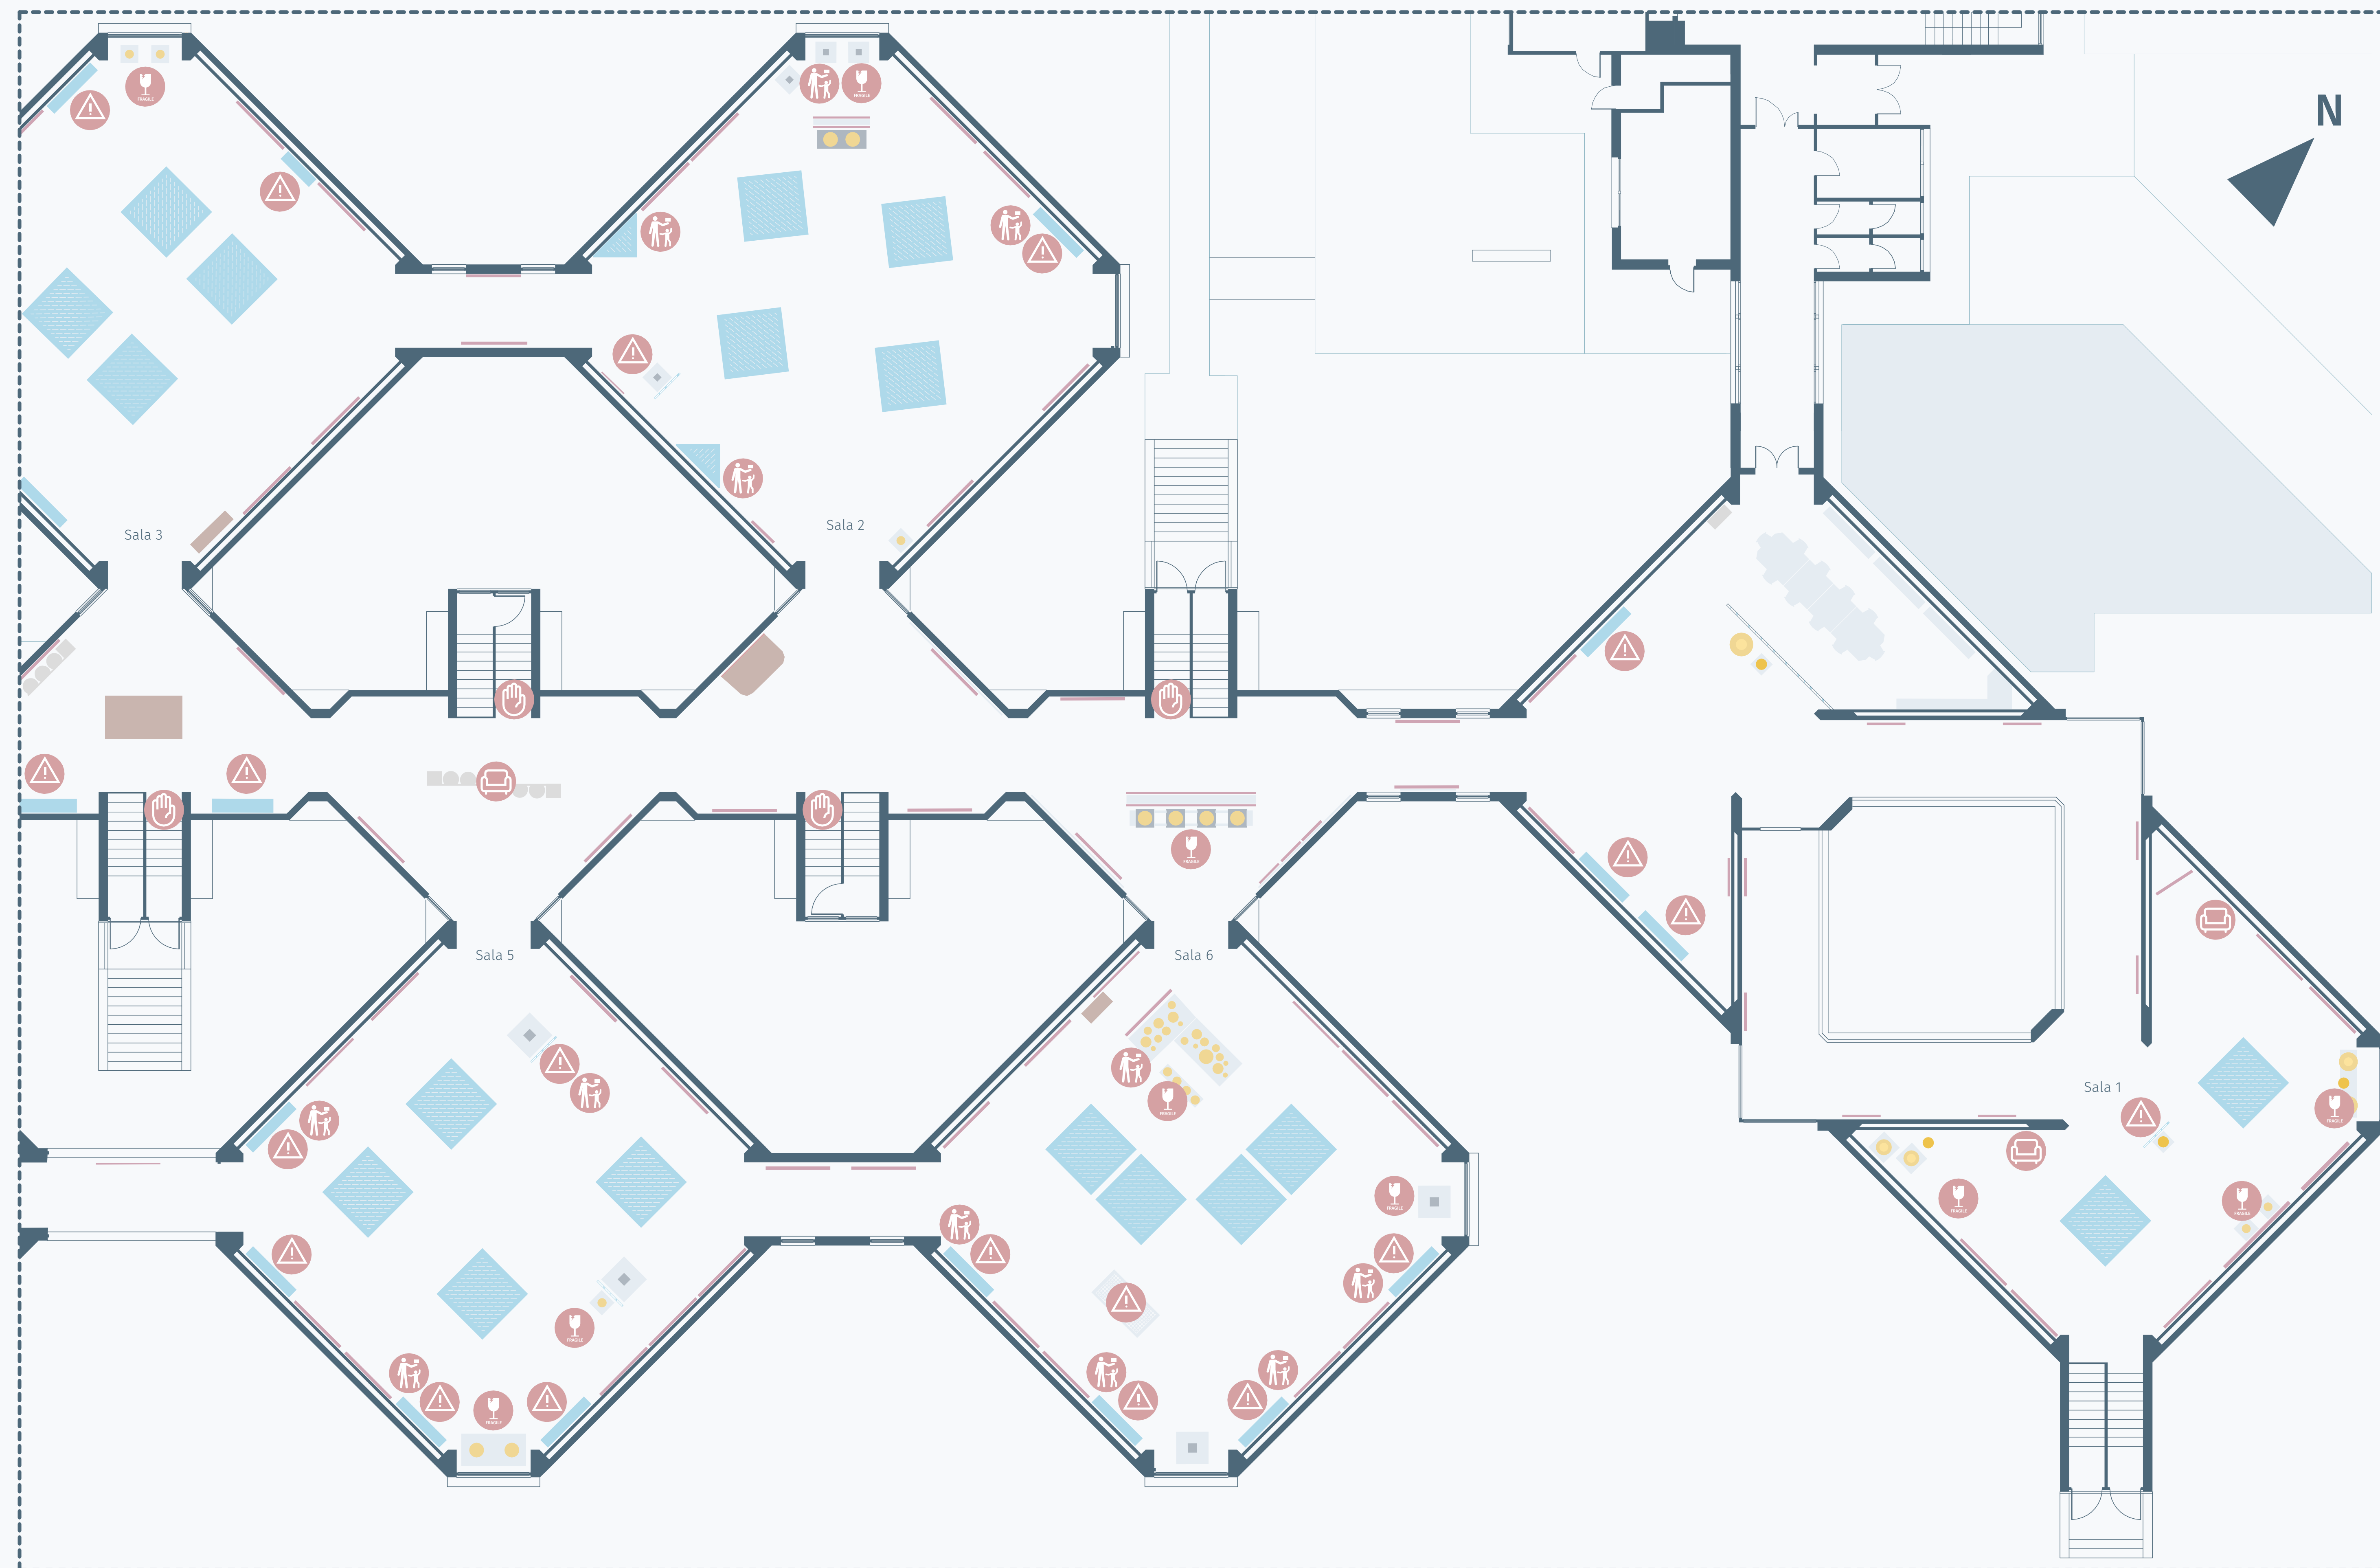
Presenza di sporgenze e/o ostacoli lungo i percorsi di distribuzione e all'interno dell'esposizione museale.  
C1D0Z  
C3DES

Lungo il percorso non sono presenti sedute in numero sufficiente e quelle presenti non sono dotate degli accorgimenti per le persone con disabilità.  
C2D0Z

I percorsi di evacuazione non sono adeguatamente segnalati né accessibili alle persone con disabilità motoria.  
C3D0Z

Alcuni dei dispositivi espositivi non sono adatti per la fruizione di persone con disabilità motoria, bambini e persone di bassa statura.  
C1DES

Alcuni dei beni esposti non risultano essere collocati su supporti sufficientemente stabili atti a garantire la fruizione in piena sicurezza.  
C4DES

Sul piano dell'orientamento e della mobilità non risultano accorgimenti specifici idonei a realizzare l'accessibilità a favore di persone con disabilità motorie, visive, uditive e cognitive

**Pannello espositivo:** I pannelli espositivi dello spazio museale non presentano caratteristiche tali da rendere la loro lettura agevole al singolo visitatore. I caratteri utilizzati non ne permettono la lettura a persone con ridotta visibilità e il linguaggio scelto non si presta alla comprensione dei non addetti ai lavori. Gli stessi presentano altresì un elevato grado di promiscuità e assenza di coerenza stilistica.

**Vetrina:** Le vetrine che si trovano nelle aree centrali delle diverse aree espositive, conservano al loro interno una moltitudine di manufatti. La disposizione delle opere all'interno delle singole vetrine non risulta però essere funzionale all'esperienza di visita. Sono assenti descrizioni accessibili delle singole opere e inoltre non sono presenti strumenti atti a garantire un'esperienza di visita completa a tutti gli utenti.

**Pannellatura con spazio espositivo integrato:** Questi elementi sono composti da uno o più pannelli che si ripetono su entrambi i lati della composizione e da uno o più supporti espositivi. Le descrizioni, laddove presenti, non sono sui pannelli ma sono affidate a supporti non idonei per completezza di informazioni, contrasto cromatico e grandezza dei caratteri.

**Piedistallo:** Questi elementi risultano essere eccessivamente alti per un'adeguata fruizione delle opere esposte. Alcuni di essi, essendo vetrai, non sono adeguatamente segnalati per mezzo degli appositi marcatori, risultando non visibili a soggetti ipovedenti.

**Reperto su supporto con pannello vetrato retrostante e reperto su supporto:** I reperti posizionati su questi supporti sono soggetti a possibili danni accidentali in quanto non risultano essere sufficientemente stabili. Essendo manchevoli di qualsivoglia protezione, i reperti possono essere toccati dal pubblico che potrebbe essere indotto a pensare si tratti di copie al vero e non degli originali. Risulta assente, inoltre, una descrizione delle opere tanto in nero e a caratteri ingranditi quanto in Braille.

**Vetrina a parete:** Le vetrine a parete sono collocate in posizione tale da rendere la loro fruizione problematica per alcune categorie di visitatori (bambini, persone di bassa statura, persone su dispositivi a ruote); inoltre le stesse non sono adeguatamente segnalate e risultano di per sé un ostacolo per le persone con disabilità visiva che vogliono utilizzare il bastone bianco.

**Mosaico:** Il mosaico presente nella sala 6, rappresenta un possibile elemento di pericolo. L'altezza a cui è collocato rende infatti difficoltosa la sua individuazione, specialmente in momenti di grande affluenza.

**Plastici e ricostruzioni:** I plastici e le ricostruzioni non sono fruibili per la mancanza di:  
1. descrizioni accessibili a caratteri ingranditi in nero e in Braille;  
2. Audioguide;  
3. Dispositivi con finestre LIS e/o IS.
